**Secretaría para el Fortalecimiento de la Democracia (SFD)**

**Departamento para la Cooperación y Observación Electoral (DECO)**

**Auditoría para identificar la o las causas por las cuales no fue posible la correcta  
implementación del voto automatizado en las elecciones municipales de  
República Dominicana del 16 de febrero de 2020**

**INFORME FINAL**

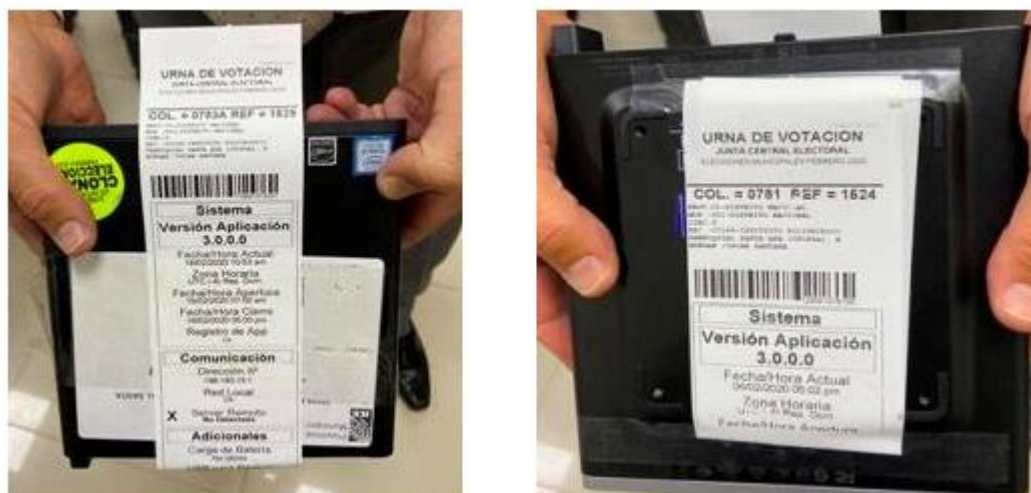
Numerosas mesas fueron re-personalizadas con la información de otra mesa, lo que constituyó una falla de alto impacto ya que no se podía iniciar votación en esas condiciones.

El equipo auditor analizó 75 equipos de este universo y constató la descarga de más de una oferta en cada una de ellas.

Una urna que se personalizó erróneamente con datos de otra mesa (como ejemplo) – Tomada por equipo auditor

Una de las urnas analizada por los auditores, que presentaba esta falla, marcaba la hora de re-personalización a las 10:50 del domingo 16 de febrero de 2020. Este dato muestra que, a escasos minutos de la suspensión de las elecciones, se continuaba re-personalizando de manera incorrecta.
